# Hiper-presurización del líquido de dializado como solución temporal a la falla de bomba de flujo de dializado en máquinas volumétricas de hemodiafiltración

**Caso técnico:** El monitor es una máquina de hemodiafiltración NCU-18-Nipro, con 14426 horas de uso. Durante el test de inicio el sistema reporta error en el control del flujo del ultrafiltro 1 por pérdida de la fuerza de la bomba 1 del flujo de dializado, se procedió al cambio de la posición del cabezal de la bomba P2 a la bomba P1, y calibración de la presurización del sistema. El problema fue resuelto en forma temporal por 3 meses. Luego de este período nuevamente se presenta el error, se decide realizar la hiper-presurización del sistema, con lo que la máquina entró en operación total por 3 meses adicionales. Una vez llegado el cabezal nuevo de la bomba CFL1. Se verifica que la base de la bomba también ha perdido fuerza; se planifica el cambio de la base de la bomba. Se mantiene en operatividad la máquina hiper-presurizando el sistema y con hiper-presurización de la válvula reductora en el punto de entrada de agua procedente del anillo; la máquina opera con máximo 22 litros de sustitución, esta maniobra dio tiempo sufic

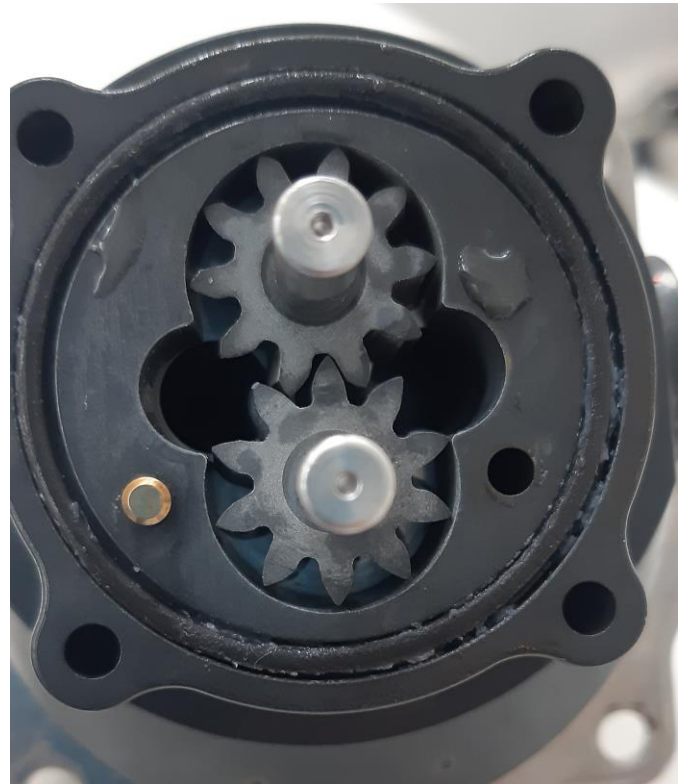
El funcionamiento del sistema de hemodiafiltración con alto flujo en el líquido dializado (600 a 700 ml/min), con alta reposición de líquido de sustitución (>24 litros en modo postdilucional o >38 litros en modo predilucional) ocasiona que las aspas de la bomba P2 especialmente, disminuyan su masa por friccionamiento (Figura 1) en un período de 24 a 30 meses de operación continua (3 turnos por día, 6 días por semana). Este desgaste de las aspas del cabezal de la bomba P2 provoca la caída de la presión del sistema ocasionando una serie de errores secuenciales predecibles Tabla 1).

Figura 1. Aspas de engranaje del motor de presión del líquido dializado. El área de fricción ha provocado un socavamiento en la base

del aspa superior, aumentando el espacio vacío entre las aspas, la cual debe ser inexistente.

La opción óptima es el cambio de aspas del cabezal; en principio el sistema puede compensar recalibrando nuevamente la presión del líquido del dializado y la presión de ingreso de agua, sin embargo esto ocasiona una mayor fuerza de trabajo de las bombas electromagnéticas P1 y P2 las cuales continuamente siguen perdiendo poder y los problemas siguen en aumento, a continuación se presenta un caso técnico de resolución parcial, con el requerimiento de continuar en servicio el monitor de hemodiafiltración para no afectar la atención de pacientes, mientras que los repuestos de importación llegan al centro de hemodiálisis.
